Restauro

L'Alfa Romeo 6C 2500 Coupé Bertone del 1942,
vincitrice della Coppa d'Oro 2011 a Villa D'Este

UNA DIVA DA RED CARPET

Il restauro di un'automobile da concorso equivale a quello di un'opera d'arte. Tutto deve essere curato nei minimi dettagli per riprodurre storia, forme, materiali e lavorazioni. In questo servizio il recupero di una fuoriserie come l'Alfa Romeo 6C 2500 Coupé Bertone del 1942, dal passato sportivo, che ha fatto incetta di premi a livello mondiale

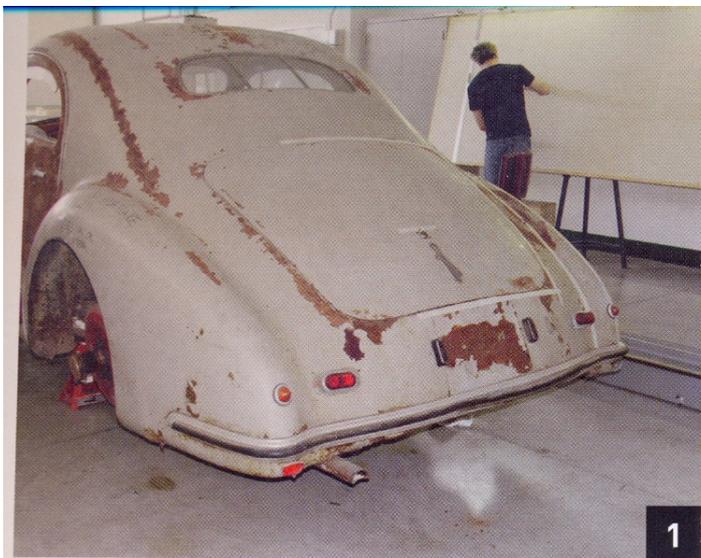
1

1: Prima di iniziare il restauro viene eseguito un disegno in scala 1:1 del lavoro da eseguire.

Infatti, se la parte superiore della carrozzeria era tutto sommato in discrete condizioni, il fondo era stato intaccato dalla ruggine, in alcuni punti in modo importante, tanto da rendere necessaria la sostituzione di piccole porzioni di lamiera. Inoltre, nella parte anteriore erano state modificate le griglie laterali ma fortunatamente nella parte interna dei parafranghi erano rimaste le tracce del perimetro di quelle originali. Quindi, come per tutti i lavori di restauro completi, il carrozziere padovano ha riprodotto il disegno in scala 1:1 della vettura, con tutti i lavori da eseguire. La vettura è stata pri-

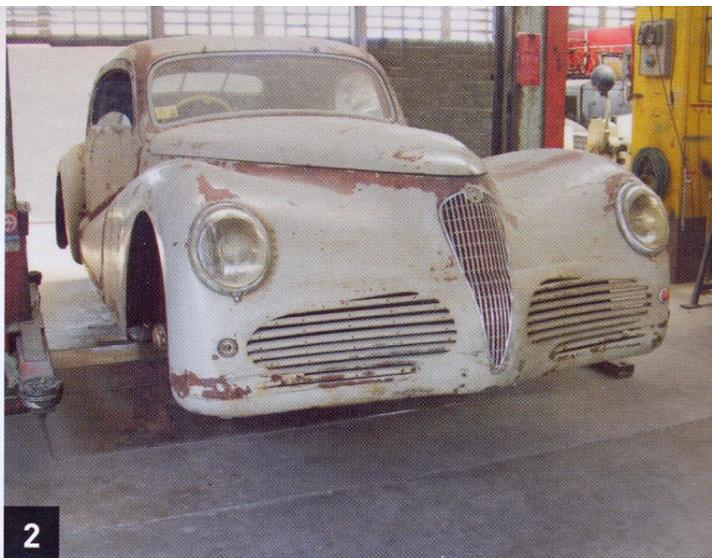
2

2: Premontaggio dello scudetto centrale, che è stato recuperato, per verificare l'accoppiamento.

strato protettivo e quindi portata a lamiera viva per verificare lo stato della stessa e definire i necessari interventi di lattoneria, che oltre al fondo hanno interessato anche parte dei passaruota e le griglie laterali anteriori. Qui, grazie alle tracce all'interno dei parafranghi, si sono potute riprodurre esattamente le forme delle griglie originali, formate da listelli di lamiera integrate nel parafrangio e successivamente con il dorso ricoperto da listelli di alluminio. Per lo scudetto centrale, invece è stato possibile recuperare il suo originale, in ottone cromato, riposizionando e saldando i listelli mancanti

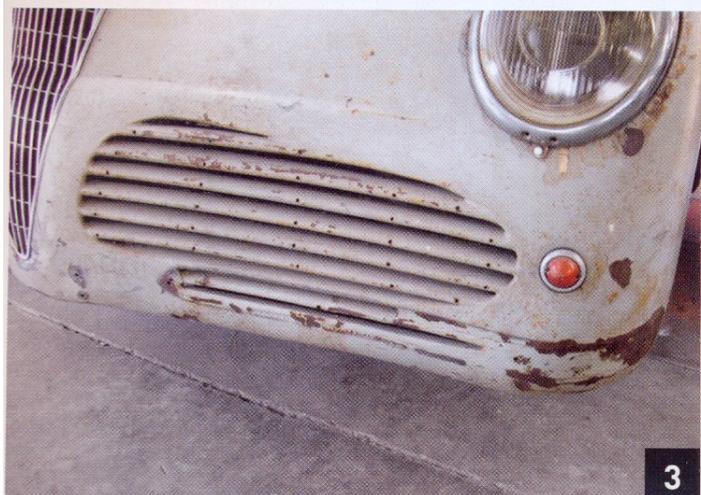
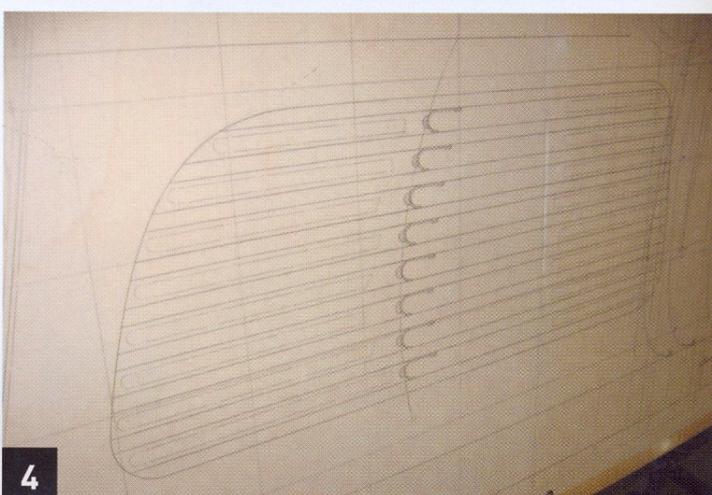
3

3: Le griglie laterali anteriori erano state modificate, nel disegno (foto 4) si tracciano le linee di quelle originali.

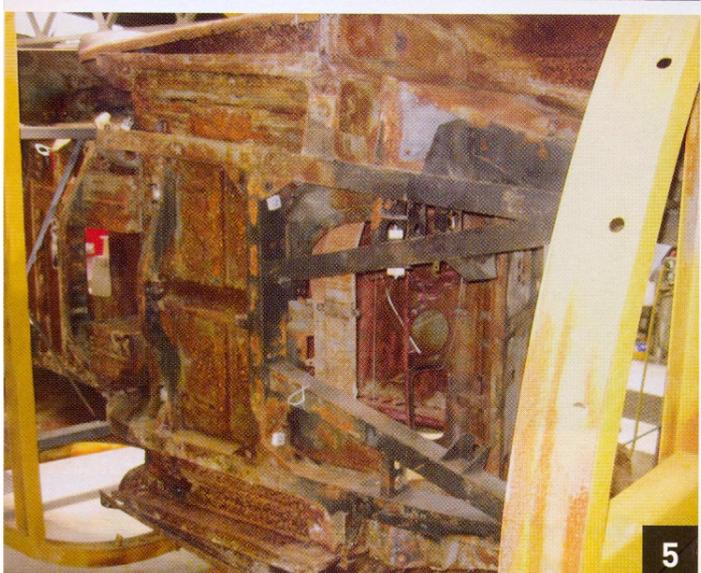
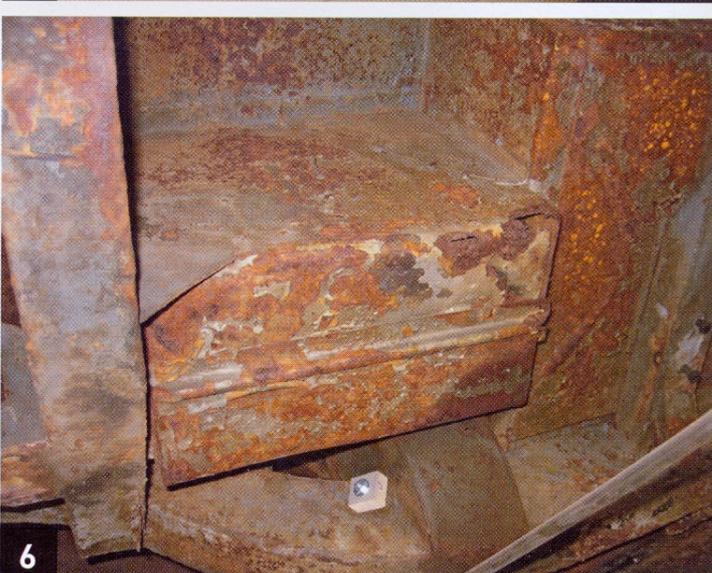
5 e 6: A differenza della parte superiore, quella inferiore della scocca era stata intaccata in modo importante dalla ruggine.

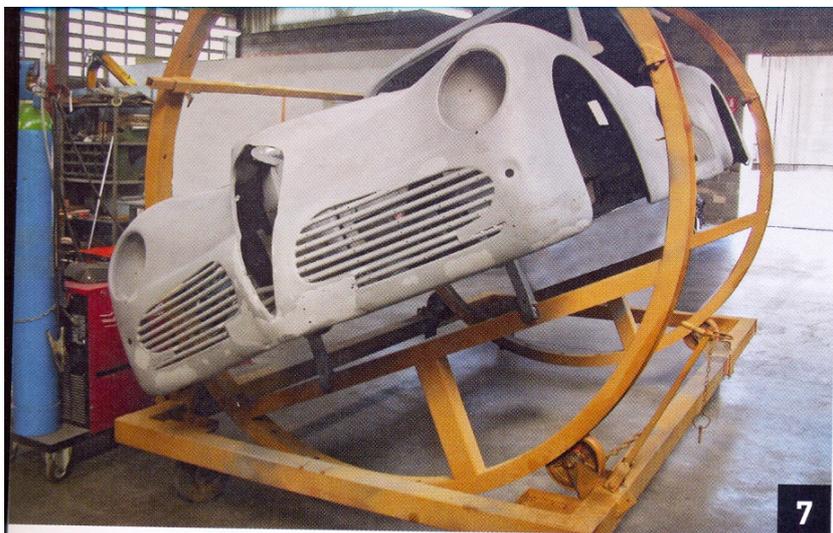
7

7: La scocca fissata sull'apposito carrello di lavorazione dopo la sabbatura.
 8: Come si può notare nella parte inferiore si è resa necessaria la sostituzione di piccole parti di lamiera.
 9: Il lavoro di ripristino di un lamierato del parafango.
 10: Dopo aver liscio le superfici lavorate dal battistrada la scocca viene tirata a lamiera viva con paglietta abrasiva.
 11 e 12: Un tecnico verifica il corretto allineamento della carrozzeria e l'accoppiamento degli accessori.

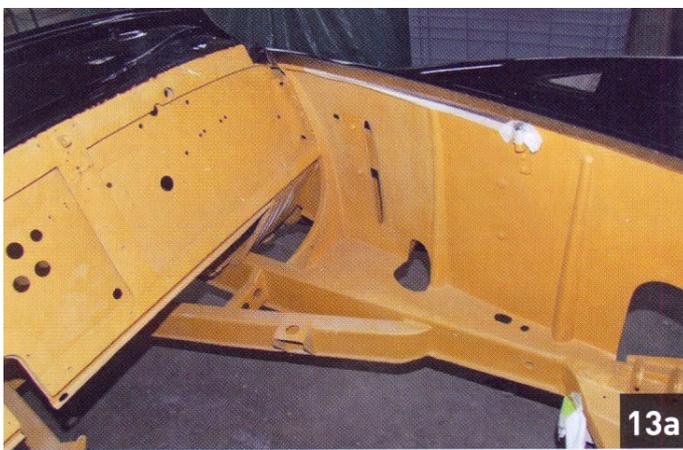
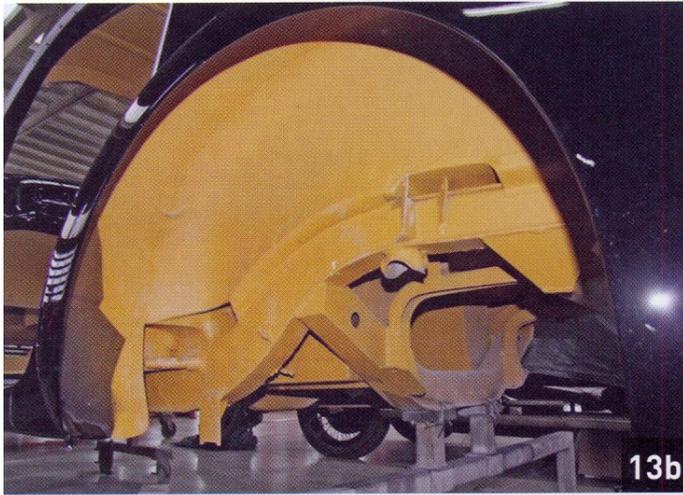
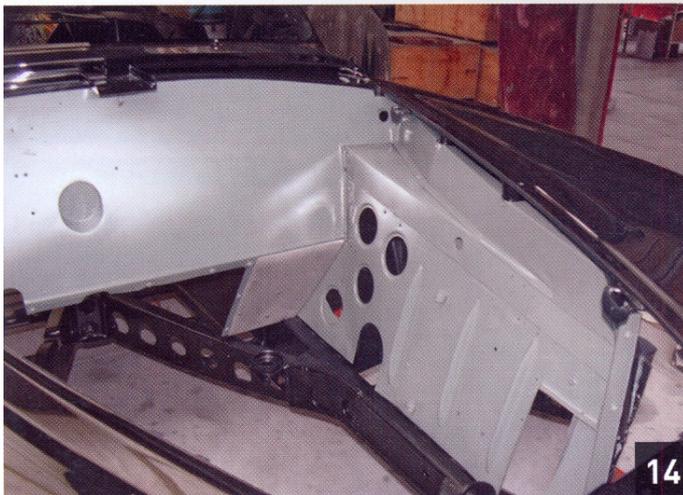
13a e 13b: Nel vano motore e sotto i passaruota si nota il primo strato di antiruggine, che nella versione definitiva diventerà azzurrino (foto 14) come si usava all'epoca, mentre il telaio è verniciato di nero.
15 e 16: La scocca dopo la prima verniciatura, si notano le griglie laterali modificate come l'originale.

asciugata la superficie viene protetta con prodotti isolanti e si passa a stendere il primo strato di antiruggine. Quindi è stata eseguita un'ulteriore carteggiatura con carta abrasiva fine e si è iniziata la verniciatura vera e propria. Dato che per legge non possono più essere utilizzate vernici nitro, ogni strato di vernice è stato fatto essiccare per bene e quindi carteggiato con carta abrasiva finissima in modo da eliminare gradualmente l'effetto "buccia d'arancia" e ottenere un effetto finale liscio come le vernici originali. Trattandosi nello specifico di un colore nero sono stati sufficienti tre strati, mentre un colore più chiaro avrebbe richiesto ul-

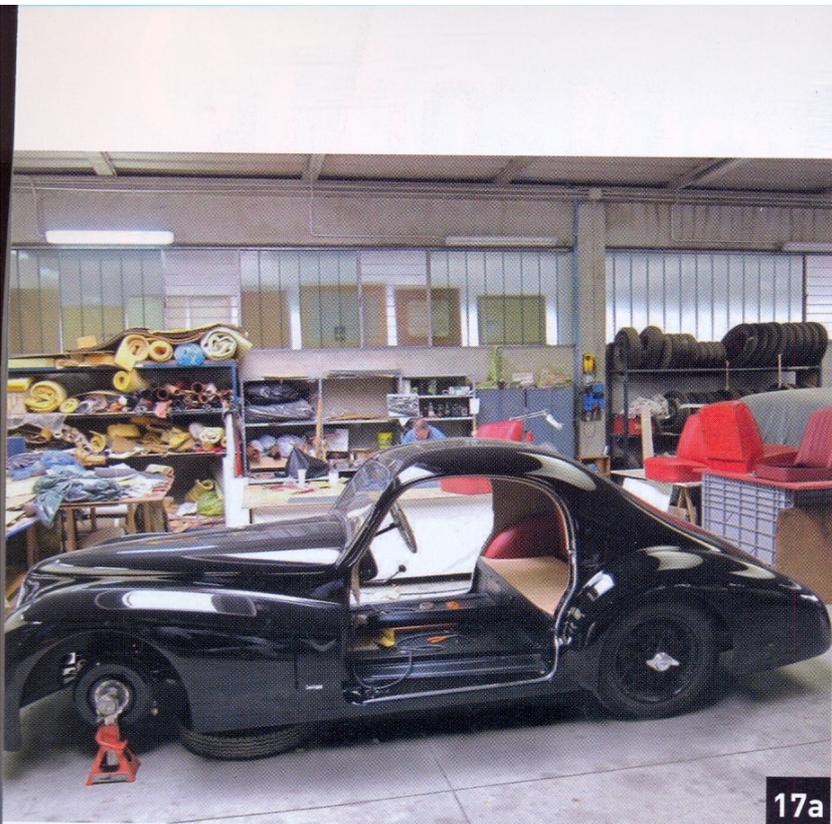
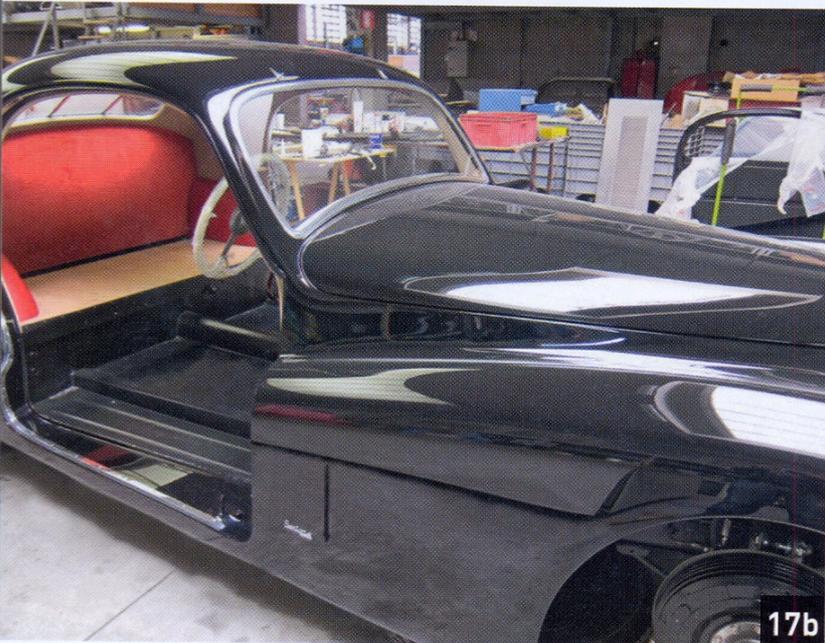
17a e 17b: La scocca finita passa al reparto tappezzeria per la lavorazione degli interni.

la vettura è passata al reparto tappezzeria della Nova Rinascente, dove con l'intervento di uno specialista esterno sono stati rifatti i rivestimenti interni cercando di riprodurre quanto più fedelmente i materiali di rivestimento, i colori e le lavorazioni originali. Per i sedili anteriori si è mantenuta l'intelaiatura e l'imbottitura, che è stata rivestita con la pelle. A dare l'idea di quanta sia la pignoleria con la quale Lopresto segue i restauri delle proprie vetture e di quanto l'architetto milanese ci tenga a recuperare quanto più possibile dell'originalità di queste, basti pensare che le pelli originali subiscono un trattamento speciale che dura mol-

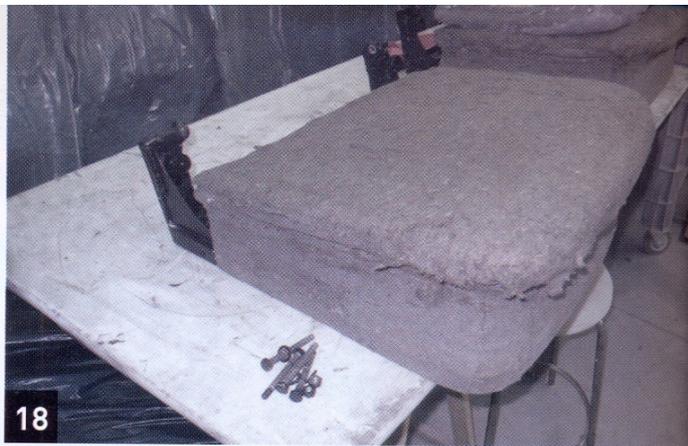
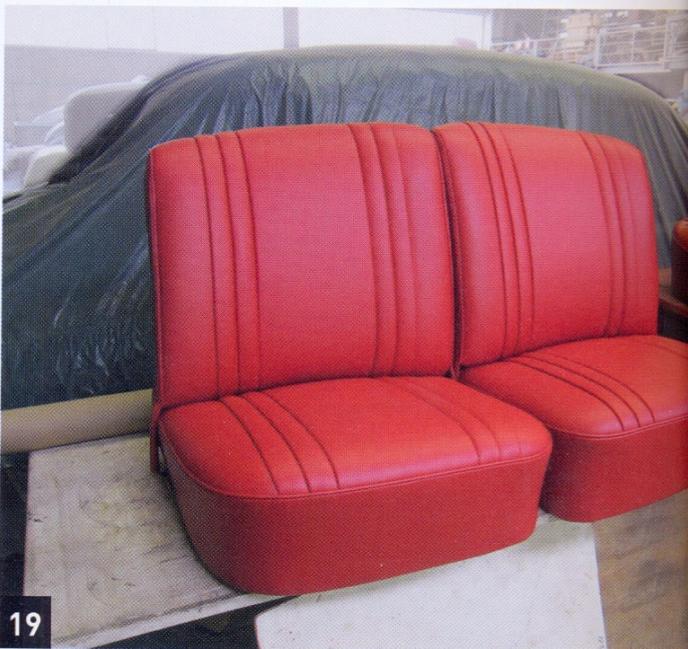
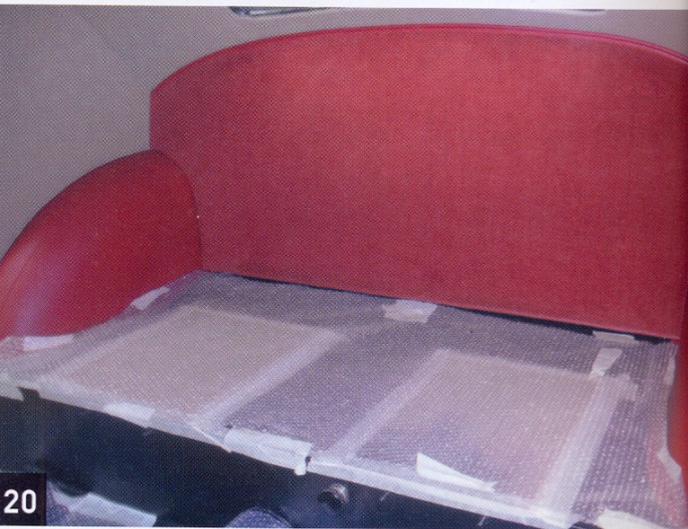
18

18, 19 e 20: I sedili anteriori e il divanetto posteriore ricostruiti utilizzando la parte originale interna ricoperta con pelle di tipo e colore simile all'originale.

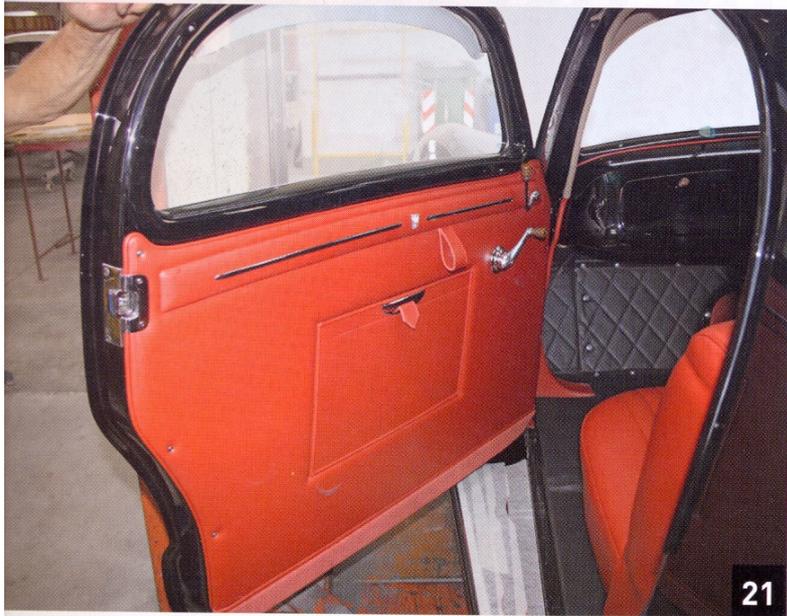
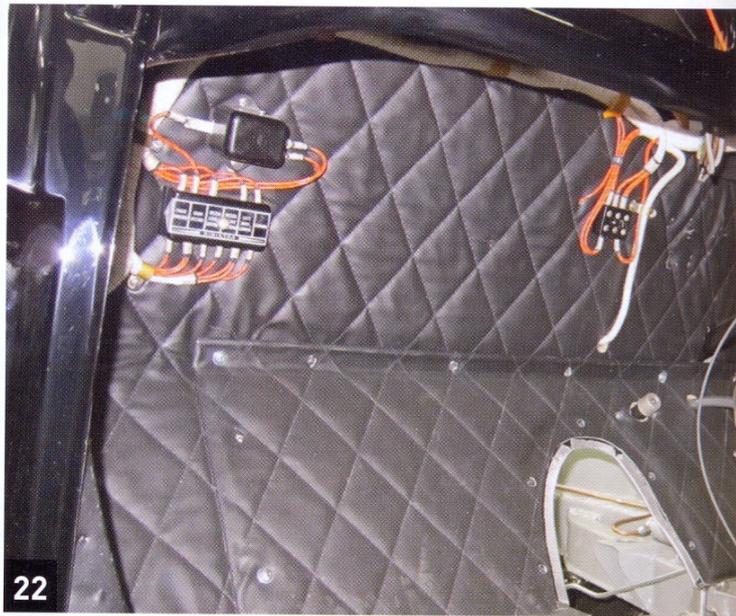
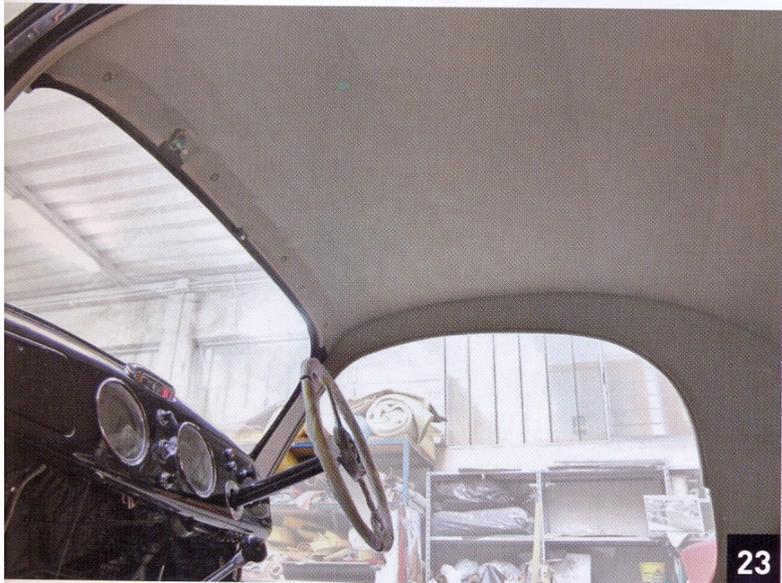
21

21,22, 23: Altre parti dell'interno ricostruite come gli originali.

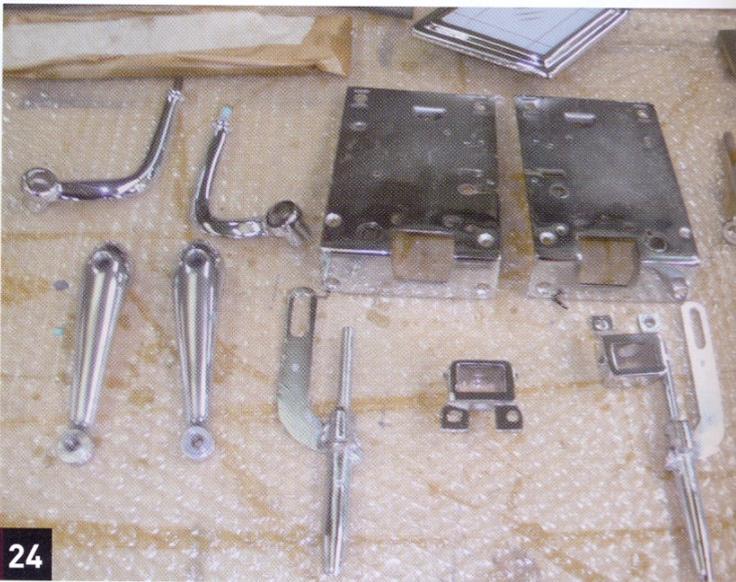
24

24: Le serrature e altri accessori esterni della carrozzeria recuperati.
