CISITALIA

Libere di correre

Lieto fine, come nelle fiabe. Si temeva un recupero impossibile dei tre preziosi rottami, trovati sette anni fa in Argentina. Invece, due tenaci collezionisti hanno riportato le berlinette di Dusio in condizioni smaglianti. Raffinate tecniche di restauro per l'alluminio e verniciatura "alla nitro" come usava una volta

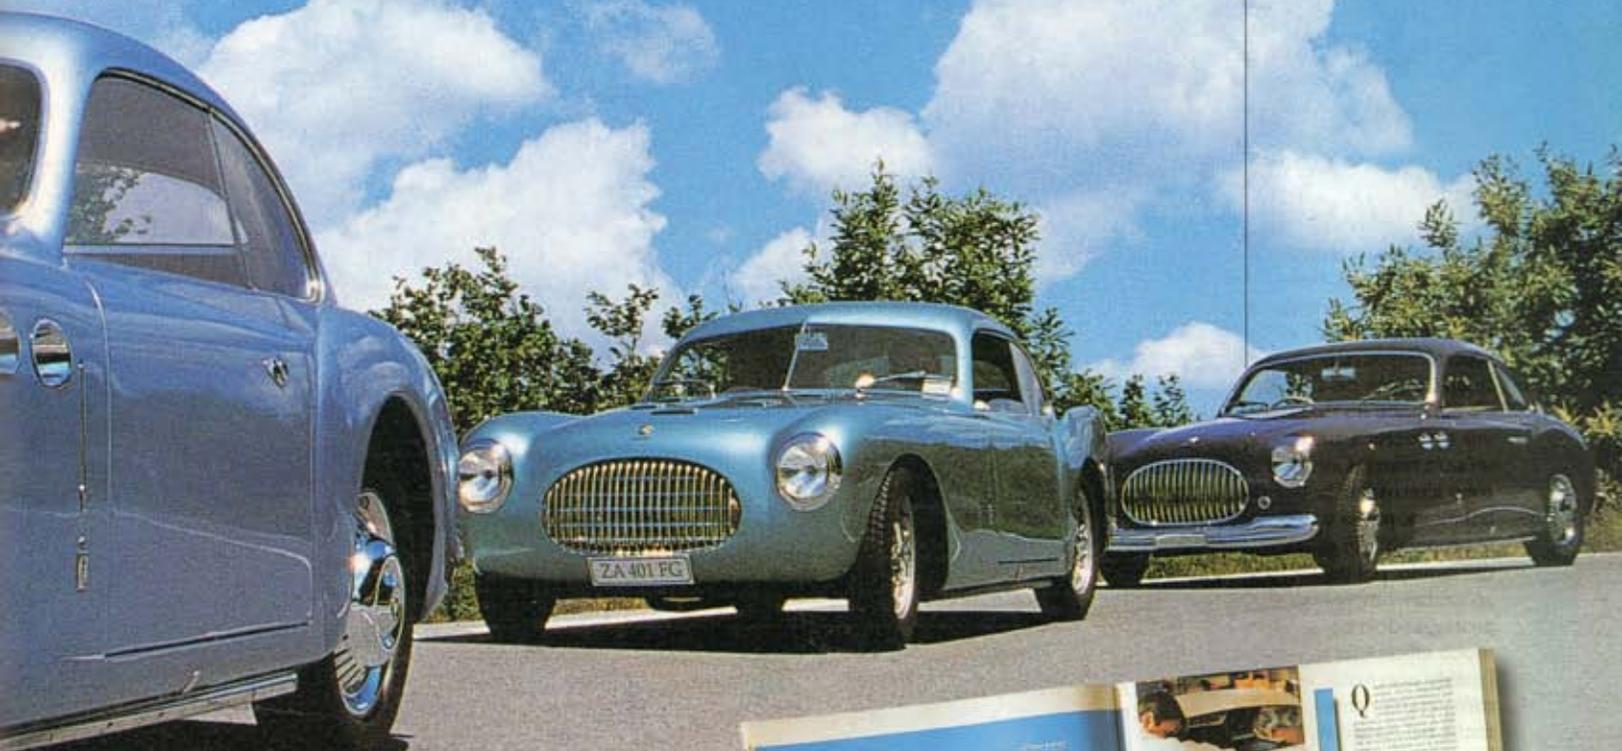
Sulla strada della Coppa della Collina, in provincia di Pistoia, ecco le tre Cisitalia dopo il restauro, iniziato nel 1997 e il cui avvio venne documentato sul fascicolo di Ruoteclassiche di agosto di quell'anno. In primo piano la numero di telaio 008 del 1947, al centro la "033" del 1948, a destra la "162" del 1950, una delle ultime "202" prodotte.

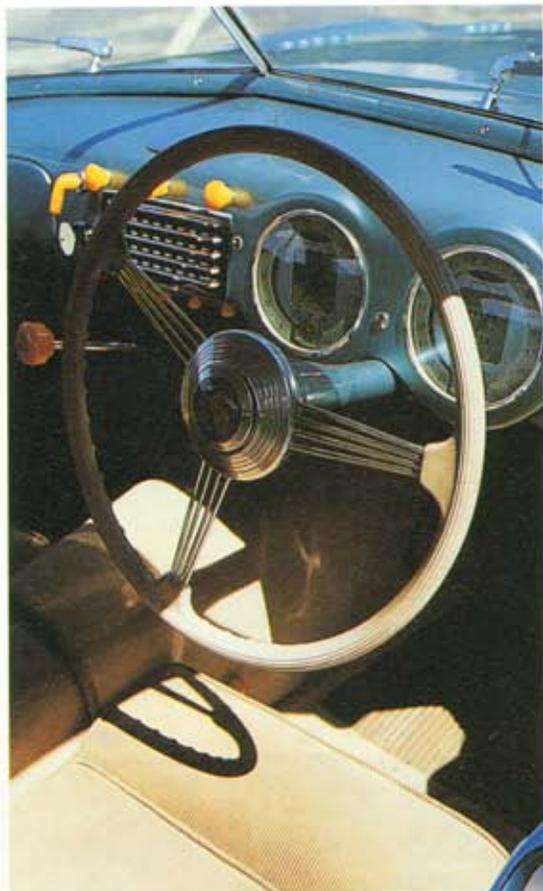
Il cruscotto è identico a quello della "008", con due grandi strumenti e la lunga leva del cambio. Anche questa vettura ha il parabrezza diviso in due.

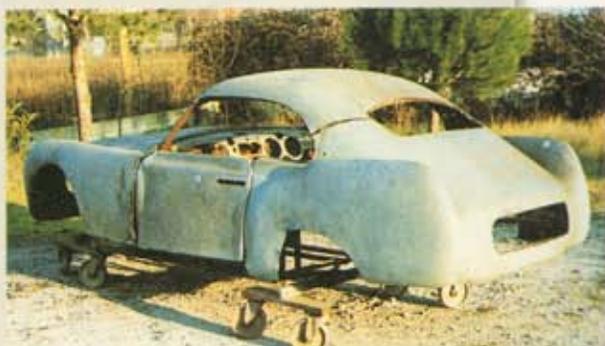
L'esame spettrografico della lamiera (sopra) ha consentito di verificare quali elementi della scocca erano originali e quali impropri. Si è avuta così la conferma che le pinne posteriori non erano posticce ma erano nate insieme alla vettura. La linea è di Pinin Farina.

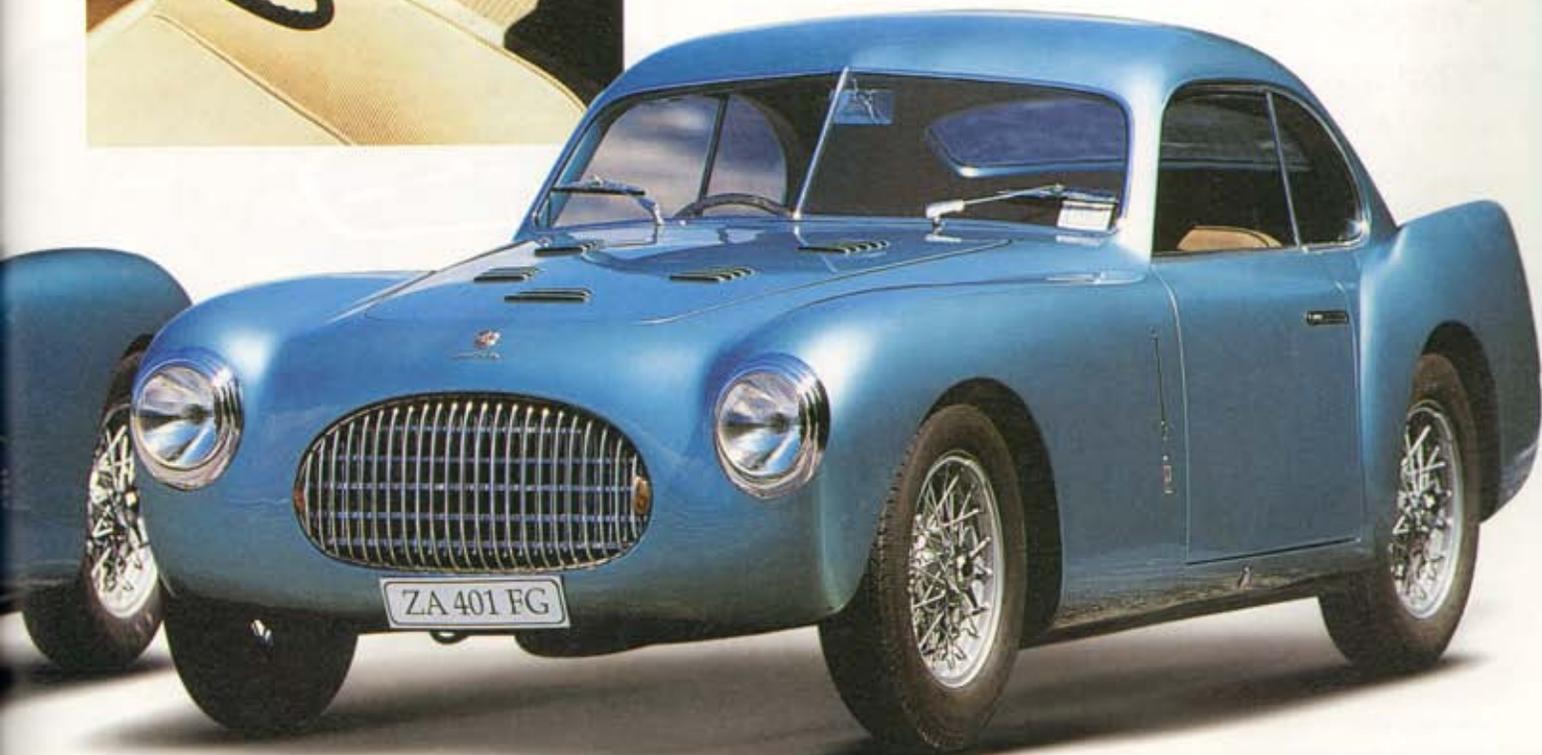
TELAIO 033

Un gradevole verde tenue metallizzato caratterizza questo esemplare dotato di motore più potente e di carrozzeria con piccole pinne posteriori che ricordano le Cisitalia da corsa di Savonuzzi.

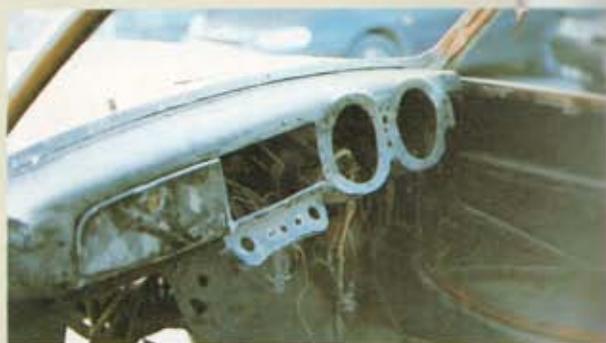
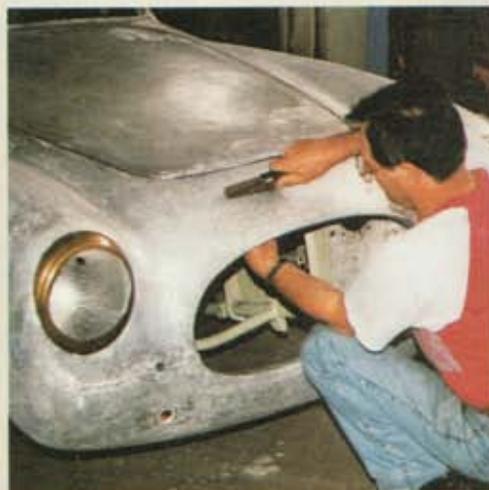
TELAIO 162

Il frontale di questo esemplare era stato ampiamente modificato. Qui sopra lo vediamo riportato alle condizioni d'origine. In alto, il cruscotto così come appariva dopo il ritrovamento della vettura. Rispetto alle "sorelle" presenta alcune varianti al cassetto e nella zona dei pulsanti.

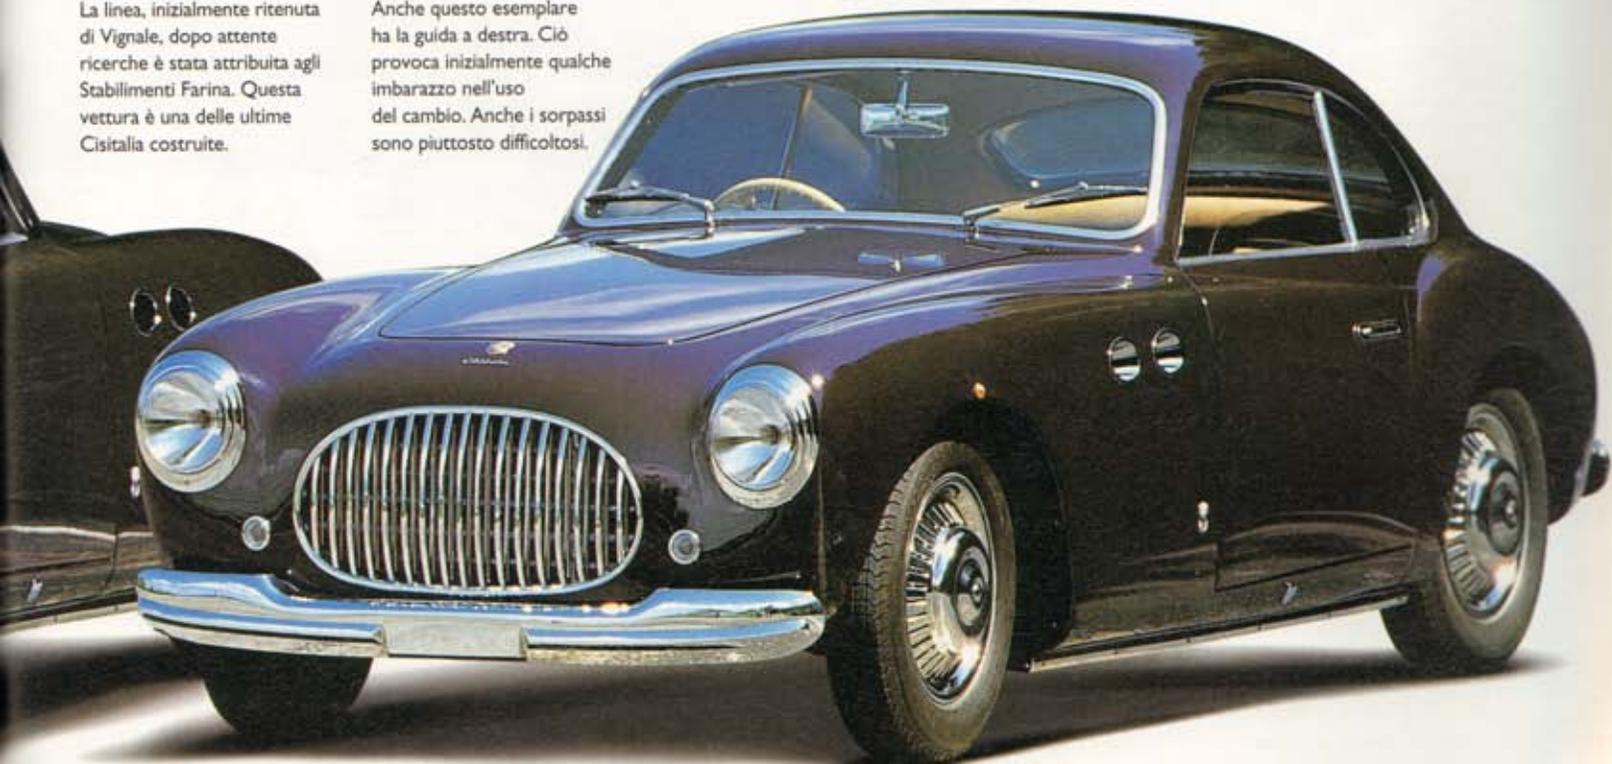
La linea, inizialmente ritenuta di Vignale, dopo attente ricerche è stata attribuita agli Stabilimenti Farina. Questa vettura è una delle ultime Cisitalia costruite.

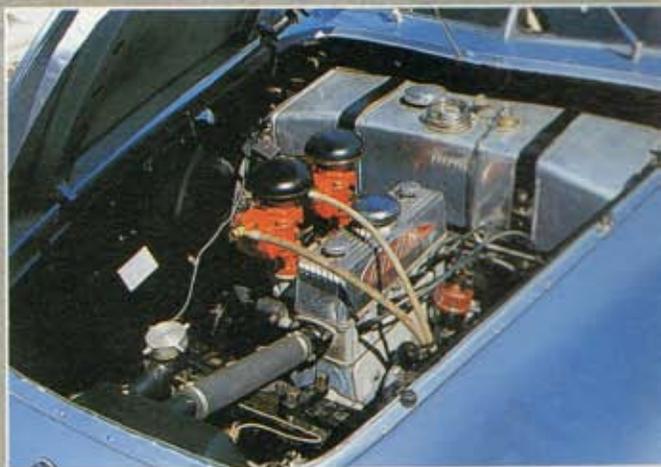
CUOR DI MILLECENTO

Il motore della Cisitalia deriva da quello della Fiat "1100": la cilindrata è di 1089 cm³ (1187 cm³ per l'esemplare "033", nella foto) e la potenza di 55 CV (70 per la "033"). La distribuzione è a valvole in testa con aste e bilancieri, il basamento in ghisa e la testata d'alluminio. Si notino i due carburatori. Le "202" hanno mediamente una quotazione di 67.000 €.
